Marodes Gebälk modern saniert

Denkmalpflege | Über 800 m Holz, rund 4.000 Vollgewindeschrauben, diffusionsoffene Unterspannbahn – für die Sanierung des historischen Daches am Hansmichelhof in Tennenbronn nutze Zimmermeister Johannes Göppert modernste Produkte. Dennoch gelang dem Experten der Spagat zwischen dem Erhalt traditioneller Baukultur und dem Bauen im Bestand auf aktuellstem Stand der Technik. **Michael Zenk**

Objekt: Denkmalgerechte Sanierung Hansmichelhof, Schramberg-Tennenbronn

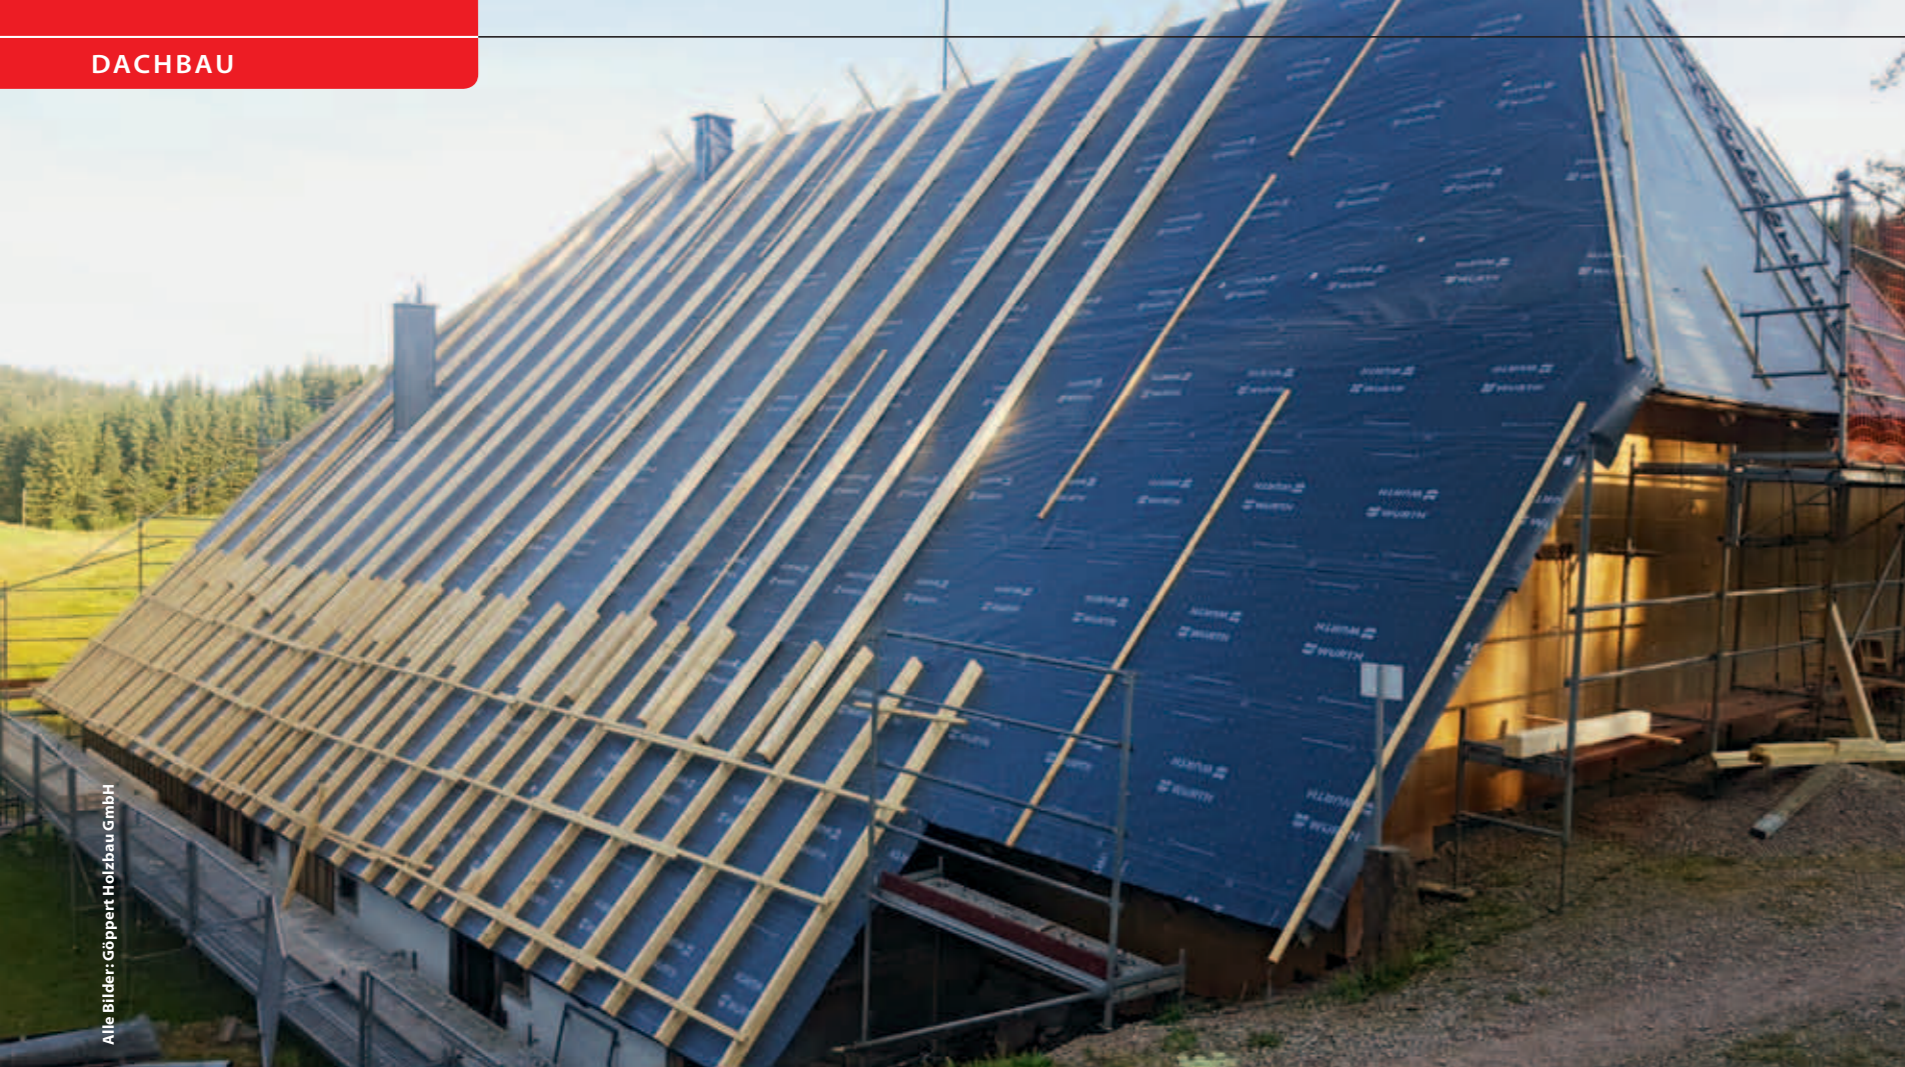
Neben den umfangreichen Restaurationsarbeiten an den Gefachen und im Innenbereich des historischen Gebäudes musste die Firma Göppert rund 800 m² Dachfläche mit Aufdachhölzern ertüchtigen. Während der Bauphase diente die Unterdeckbahn zugleich als regensichernde Behelfsdeckung.

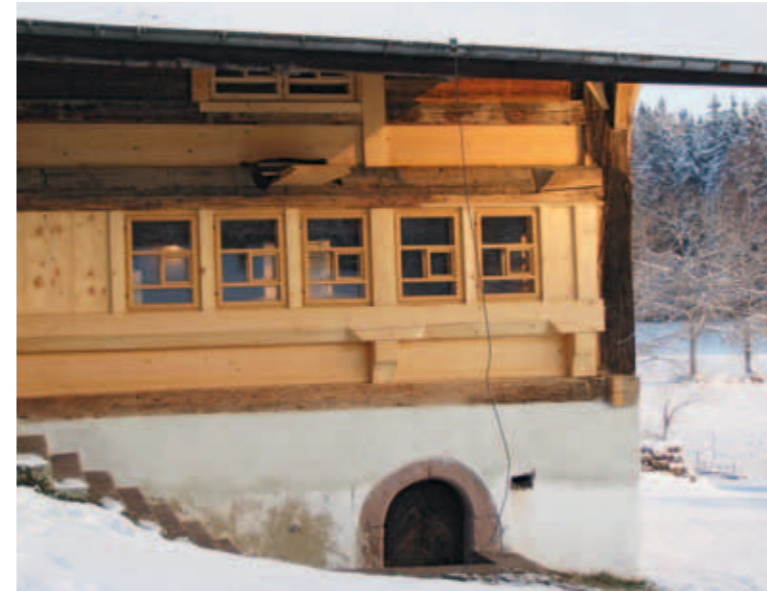
Ansicht der nach historischem Vorbild restaurierten Fassade.

Verschalung eine beeindruckende Holzstruktur auf: So hat zum Beispiel der Sturzriegel des Fenstererkers einen Ausgangsquerschnitt von 31 auf 40 cm. Der bis auf wenige Fehlstellen gute Zustand der Fassade führte zu dem Entschluss, diese sichtbar zu belassen.

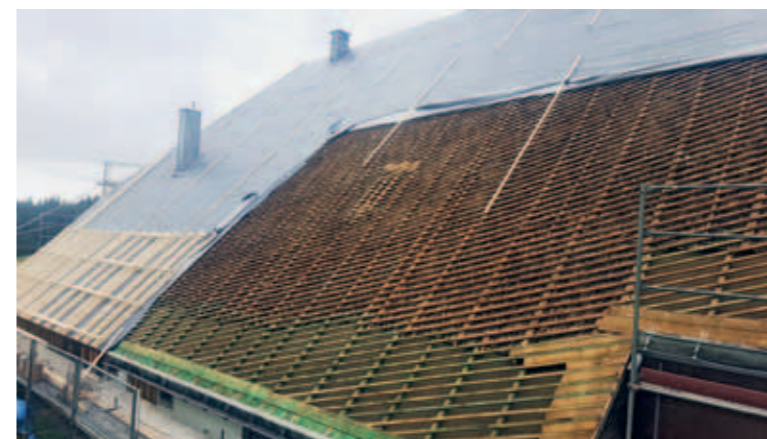
Impressionen aus der Bauphase zeugen von der ungewöhnlichen Dachdeckung. Auf den teils Jahrhunderte alten Holzschindeln verlegten Handwerker irgendwann diagonal befestigte Traglatten, auf denen eine Faserzementdeckung aufgebracht war.

weise instand gesetzt. Besonders heikel war der Dachüberstand an der Eingangsseite. 17 von 21 Deckenbalken waren über dem Rähm gebrochen. Hier konnte durch ein ausgereiftes Konzept (teilweise Blindbalkenlage) der gesamte Dachüberstand mit seiner historischen Untersicht erhalten werden. Die vorhandene „untere“ Dachdeckung bestand aus historischen, teilweise noch aus Erbauungszeit stammenden Holzschindeln. Dabei handelte es sich um handgespaltene Holzschindeln mit einer Länge von 550 mm, die in vielen Schichten aufgebracht und teilweise noch mit Holznägeln befestigt waren. Darüber befand sich eine diagonal angebrachte Lattung mit einer Eindeckung aus asbesthaltigen Faserzementplatten als Spitzschablonen-Deckung. Diese mussten aufwendig nach den Vorgaben der TRGS 519 abgetragen und entsorgt werden. Die historische Holzschindeldeckung wurde aus Denkmalschutzgründen als funktionierendes Unterdach belassen. Auf die gesäuberten diagonal verlegten Latten wurde zunächst eine Unterdeckbahn Wütop Thermo ND Plus 2 SK verlegt. Dadurch, dass die Unterdeckbahn direkt auf die

Konterlattung verlegt wurde, war eine Hinterlüftung der Dachkonstruktion gewährleistet. Zeitgleich konnte die Bahn direkt als Behelfsdeckung mit der Funktion einer zweiten wasserführenden Ebene genutzt werden. Göppert: „Die Arbeiten auf dem Dach und am Dachstuhl erledigten wir gemeinsam mit der Innungs-Dachdeckerei Breithaupt GmbH aus St. Georgen. Dank der Zusammenarbeit musste kein Gewerk auf das andere warten und dank einer gezielten Kommunikation lief alles reibungslos.“

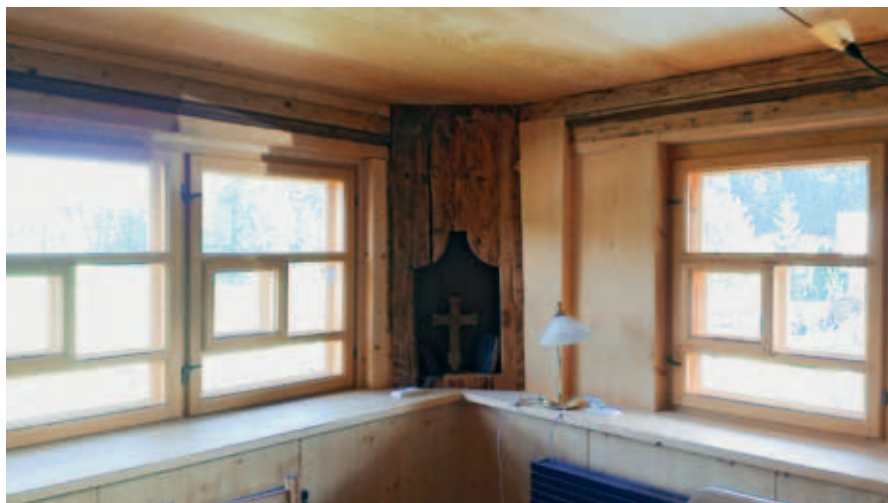
Innenansicht der Stube, die die wesentlichen Elemente einer Schwarzwälder Stube aufweist mit ergänzter, stark reduzierter hölzerner Raumschale

Im ersten Bauabschnitt sanierte das Göppert-Team den noch gut erhaltenen Wohnteil. Die Außenwand der ehemaligen Rauchküche war erst in den frühen 1960er Jahren ausgetauscht worden. Trotz ihres nur geringen Alters war sie aufgrund schlechter Bauqualität abgängig. Man entschloss sich nach eingehender Beratung mit der Denkmalpflege zur Verglasung. Diese wurde ergänzt durch ein Holzlamellensystem, das von außen betrachtet, den Eindruck der einst weitgehend geschlossenen Küchenaußenwand wieder erlebbar macht. Die Stube wies nach der Sanierung die wesentlichen Strukturelemente einer Schwarzwälder Stube auf: Ofenwand, Fenstererker und Stiegenkasten. Der Raum erhielt eine in ihren Ergänzungen stark reduzierte hölzerne Raumschale. Die Eingangslängsfassade wies unter einer
